SYSTEME MANAGEMENT QUALITE	Code : EN11.PO2 Version : 03 Date de création : 24/12/2025
UNIVELECT	BON DE SUIVI ET INTERVENTION

N° 00001277

Client : BIT Site : Mme Coumba RIVIERA 3 N° OT : 019963

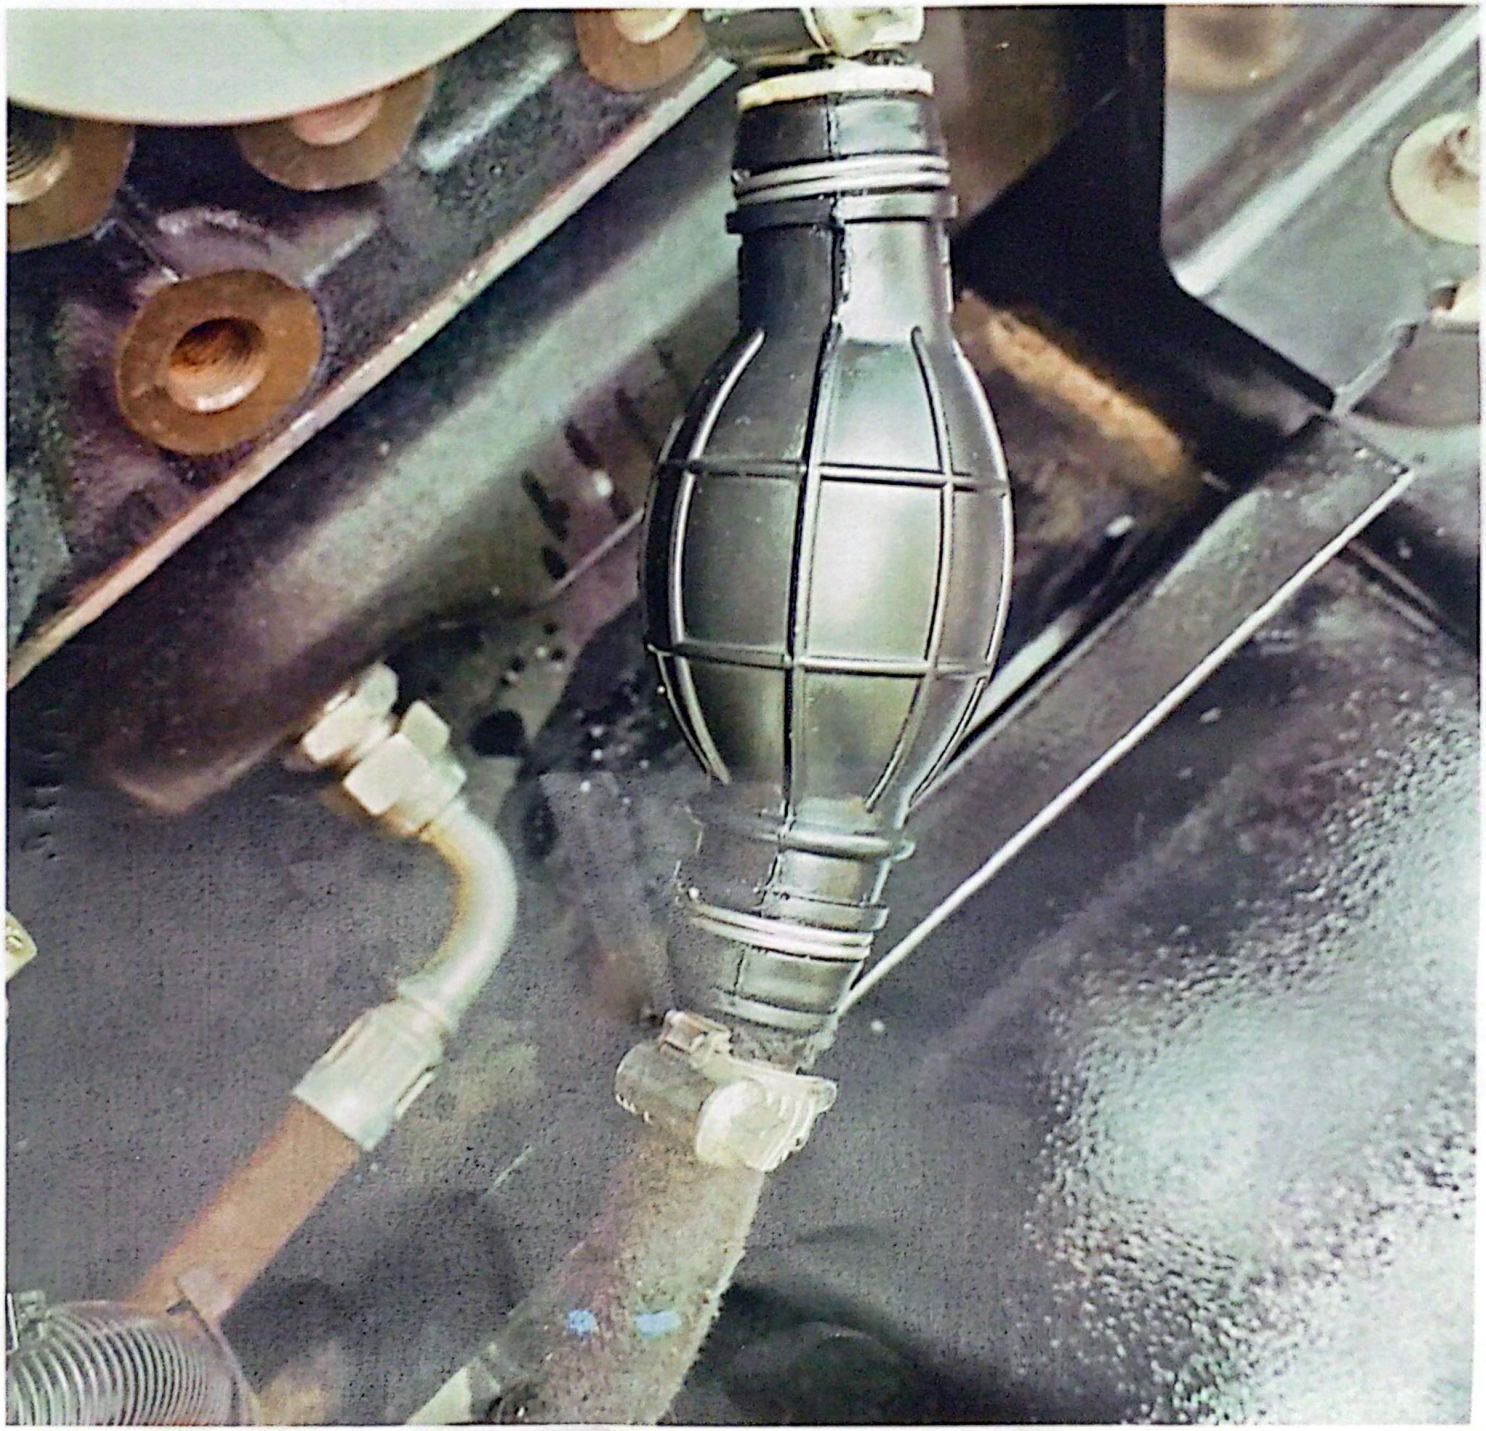
Constat de pompe d'amorçage (Graudline) defaillante

CH = 313,8h / Gasoil 50%
GE à l'arrêt

La pompe d'amorçage a remplacer en urgence
Vidange du moteur a faire et remplacer les elements filtrant
